Aus Unfällen lernen

Von Holzhackmaschine erfasst

Beim Zuführen von Ästen und Sträuchern in eine Holzhackmaschine verfang sich der offene Handschuh eines Arbeiters an einem Ast. In der Folge wurde sein Arm in die laufenden Hackmesser gezogen.

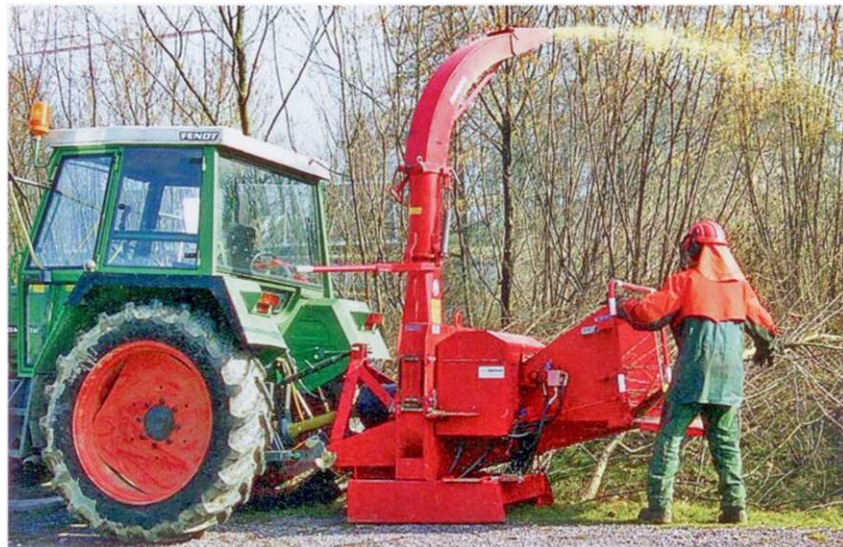
Der Abstand zwischen Trichterkannte und Einzugswalze muss mindestens 150 Zentimeter betragen. Kürzere Pflanzenteile sollten auf längere Äste gelegt oder mit einem langen Stock zu den Einzugswalzen geführt werden.

Die Unfallabklärung ergab Folgendes: Das Hineinbeugen in den Einfülltrichter, um verholzte Pflanzenreste an die Einzugswalzen zu bringen, ist ein häufiger Bedienungsfehler. Dabei besteht die Gefahr, von den Einzugswalzen erfasst zu werden. Dies kann vermieden werden, indem Pflanzenreste auf lange Äste gelegt oder mit einem langen Stock zu den Einzugswalzen geführt werden. Zur korrekten persönlichen Schutzausrüstung gehören geschlossene Handschuhe mit Abschlussbund.

Maschinen, bei denen der Abstand zwischen Trichterkannte und Einzugswalze weniger als 150 cm beträgt, sind veraltet. Diese müssen aus Sicherheitsgründen nachgerüstet oder ersetzt werden.

Der Abstand muss mindestens 150 cm betragen.
